PROGETTO SISTEMAZIONE FRANA A3 DI PCA

CAVA DI ARGILLA BRAGLIE

PIANO DI COLTIVAZIONE E PROGETTO DI SISTEMAZIONE PCS2021

R3 RELAZIONE ILLUSTRATIVA SCHEMA PROGETTO FRANA A3

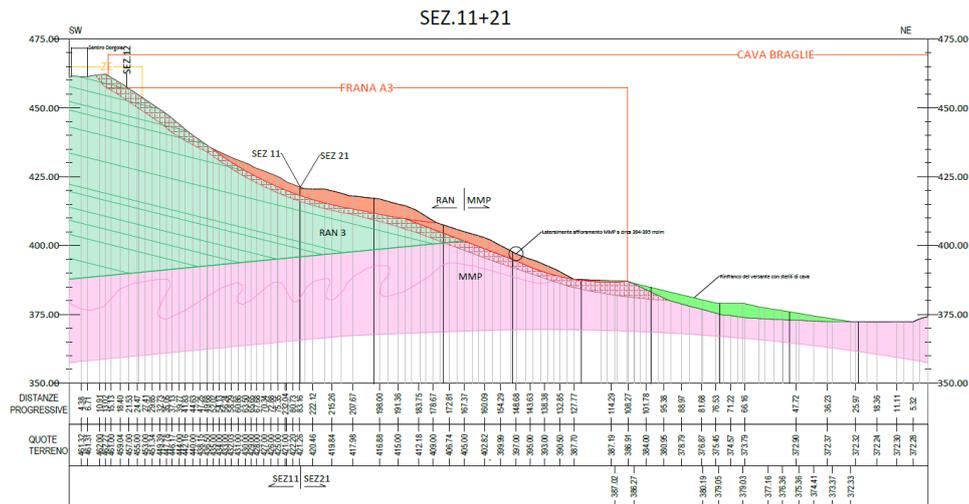
La frana si sviluppa all'interno delle unità geologiche che caratterizzano l'area di cava, rappresentate dalla Formazione di Ranzano (RAN3, Membro di Varano de' Melegari), che viene interessata nella zona della nicchia, e dalle Marne di Monte Piano (MMP) che affiorano in una piccola porzione centrale della frana e sono presenti al piede della stessa.

Figura 3. Sezione geologica dell'area in esame

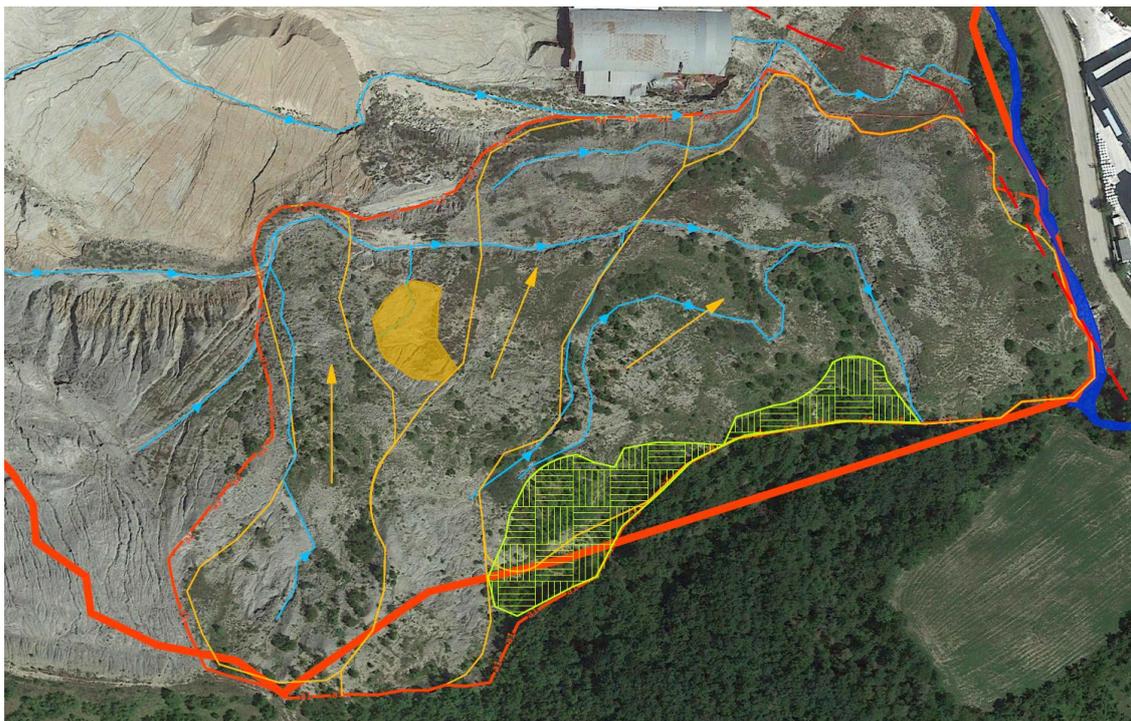
L'area della nicchia di frana, che corre lungo il Crinale di M. Quercia, presenta evidenti segni di instabilità. Nelle porzioni di transito e accumulo si è formato nel tempo un reticolo idrografico irregolare con solchi di ruscellamento concentrato nelle porzioni caratterizzate da pendenze maggiori e zone di ristagno d'acqua, contropendenze e crepe di detensionamento. All'interno della frana si individuano più corpi come indicato sia all'interno della **Tavola 8** che, in maggior dettaglio, nella scheda progetto **Tavola A3**.

Figura 4. Identificazione dei corpi di riattivazione presenti all'interno della frana A3 (vedasi tavola A3)

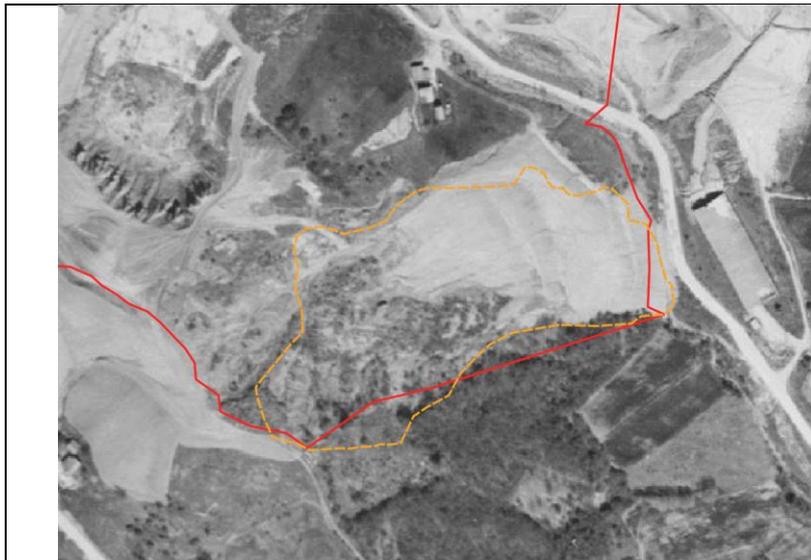
Foto aerea 1988-1989 (fonte Geoportale Nazionale)

In questa foto si evidenzia come negli anni '80 la porzione del piede fosse caratterizzata dalla presenza di un fronte/aia di cava stabile coltivato a gradoni. La porzione di monte sembra interessata da un fronte di cava abbandonato in parte "calanchizzato" ed interessato da fenomeni di dissesto localizzato.

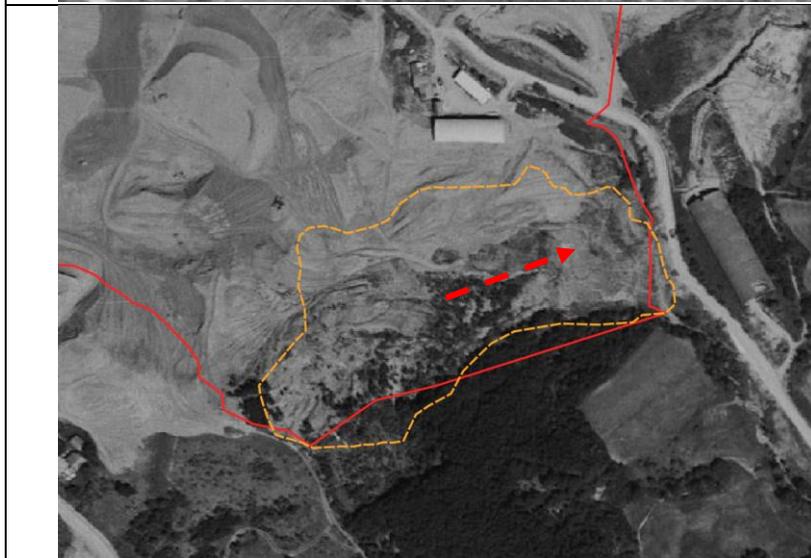
Foto aerea 1994-1996 (fonte Geoportale Nazionale)

In questa foto si evidenzia come la porzione sud orientale del fronte basso sia stata interessata da un movimento franoso (freccia rossa tratteggiata).

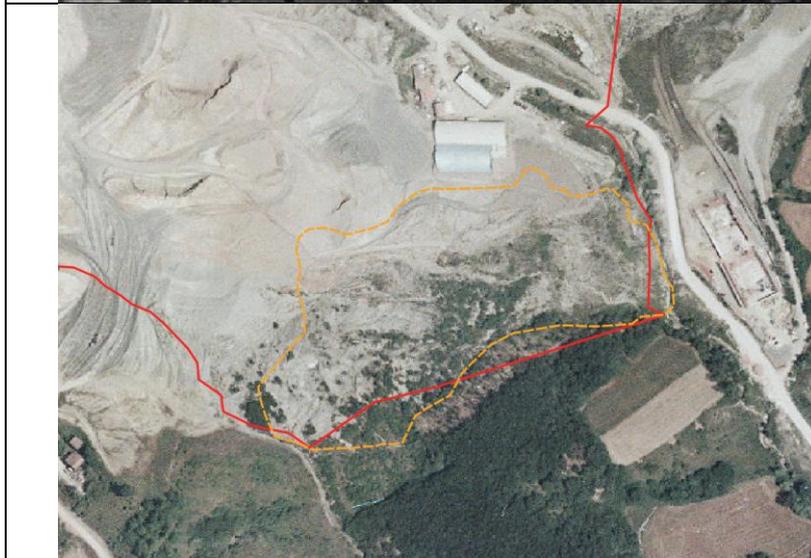
Foto aerea 2000 (fonte Geoportale Nazionale)

In questa foto si evidenzia come non si registri una particolare attività sul piede della frana.

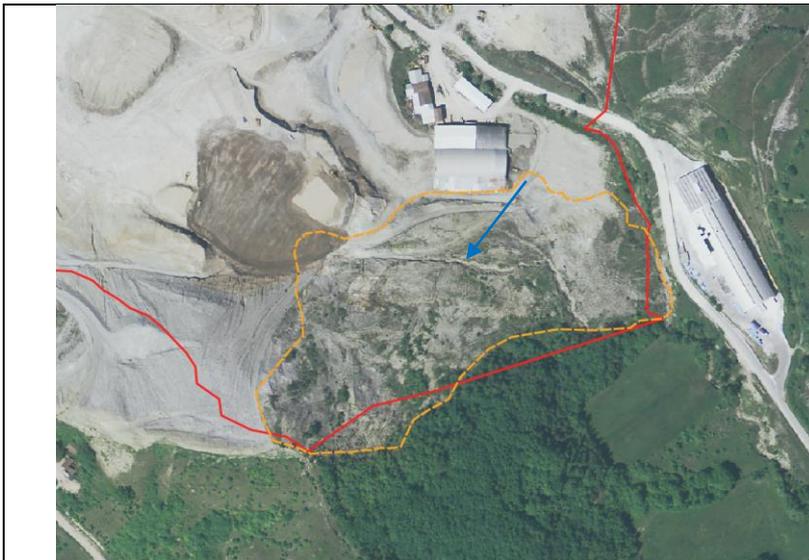
Foto aerea 2006 (fonte Geoportale Nazionale)

Si evidenzia una ampliamento laterale della frana verso nord (area capannoni). Sono evidenti fenomeni erosivi del corpo di frana (indicati dalla freccia blu).

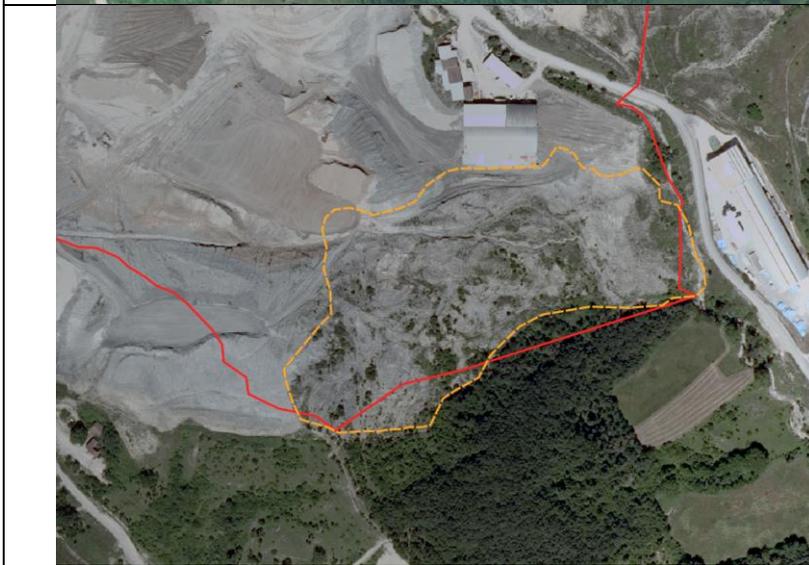
Foto aerea AGEA 2008 (fonte Regione Emilia Romagna)

Non sono presenti modifiche importanti rispetto al 2008.

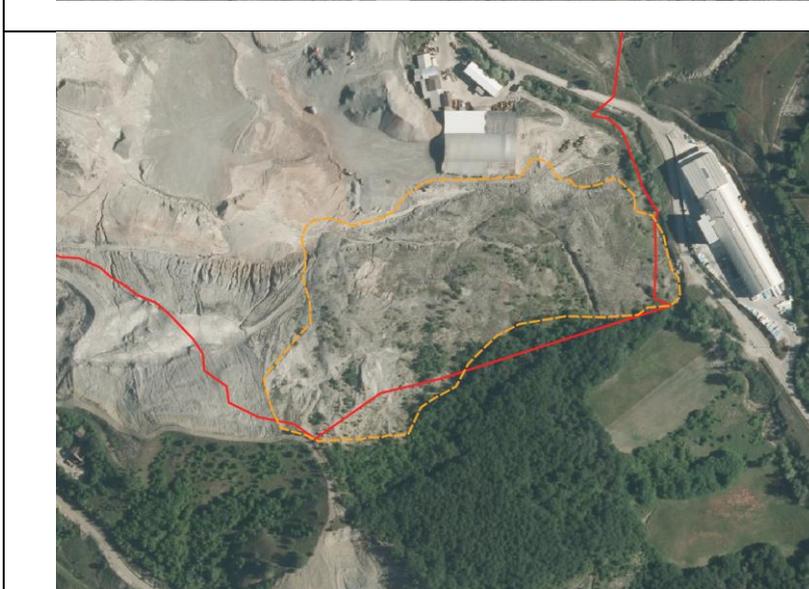
Foto aerea AGEA 2011 (fonte Regione Emilia Romagna)

In questa foto si evidenzia una riattivazione della porzione di monte e l'approfondimento dei canali.

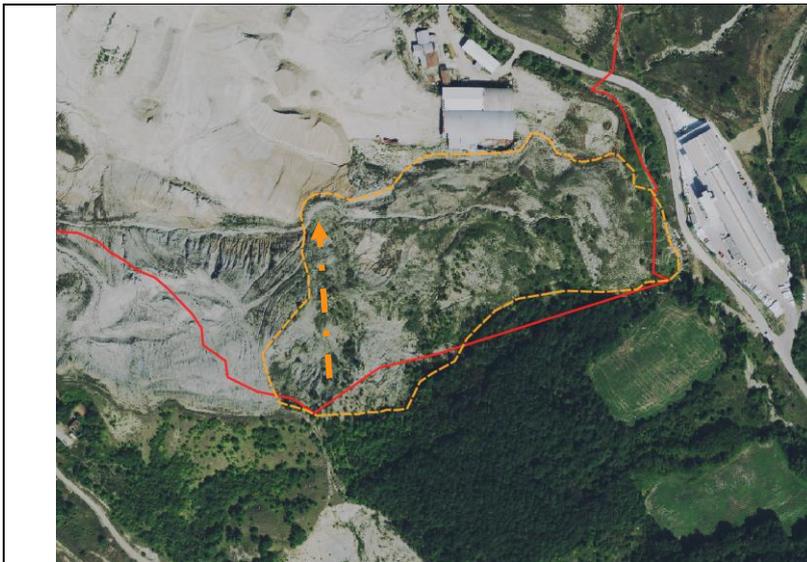
Foto aerea CGR2018 (fonte Regione Emilia-Romagna)

Si nota l'attivazione di un lembo con direzione verso l'aia inferiore (freccia in tratteggio arancione).

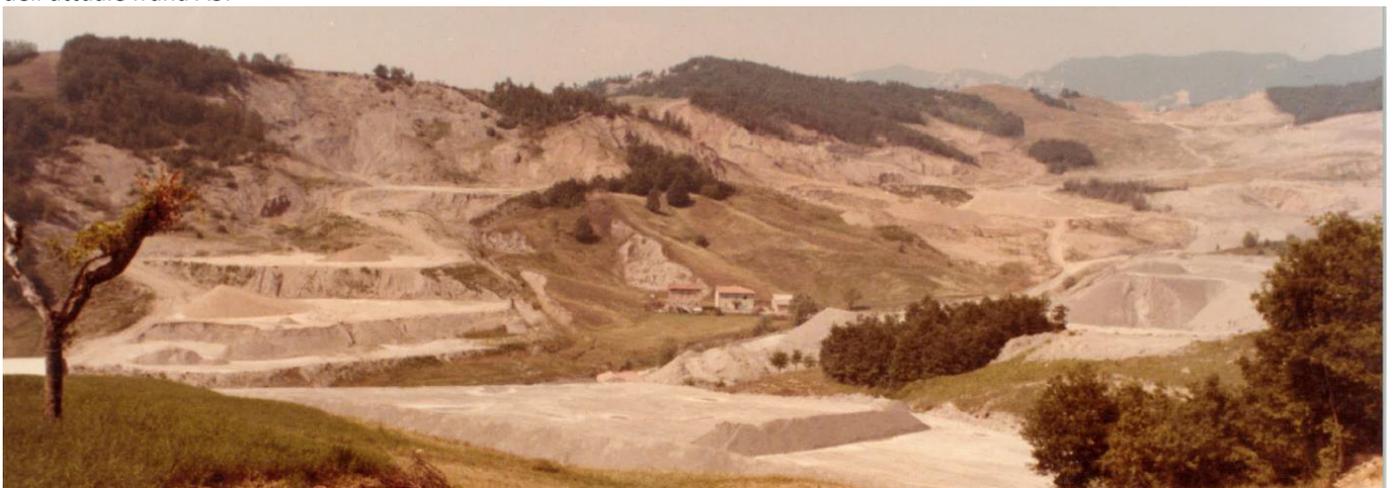
Nella fotografia storica di seguito riportata di cui non è nota la data precisa ma che è sicuramente precedente al 1996, si nota a sud della casa storica delle Braglie la presenza di due gradoni (aie di carico e lavorazione) che corrispondono al piede dell'attuale frana A3.

Figura 5. Fotografia storica (pre 1996) della cava Braglie dove si nota la presenza del fronte di cava (argille MMP) a monte dell'abitato Le Braglie e due aie di stoccaggio e lavorazione a valle dell'abitato ed al piede dell'attuale frana R3.

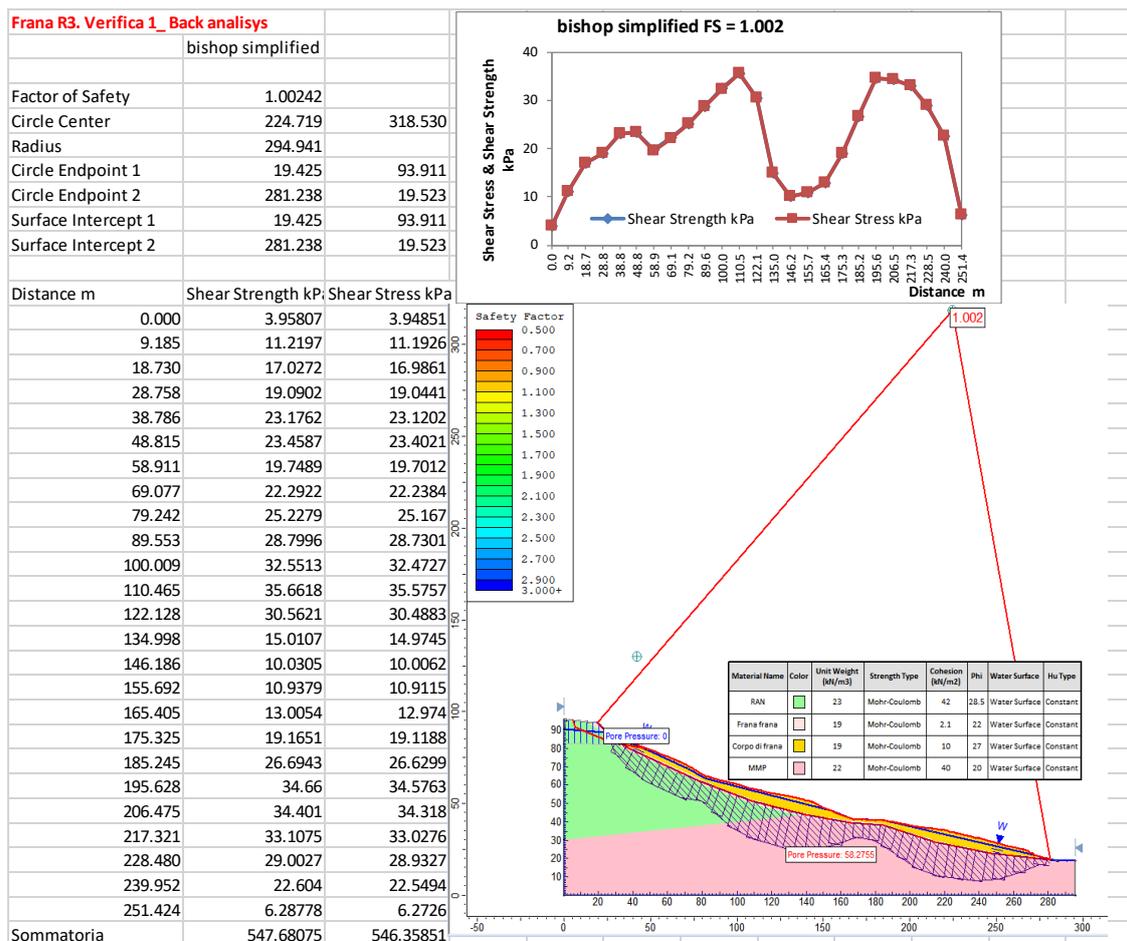
Tra le variabili al contorno introdotte nelle verifiche di stabilità, la falda è stata posta prossima al piano campagna; in sommità sono state introdotte tension Crack (superficie di discontinuità beanti) che possono favorire l'arretramento del movimento e l'assorbimento di acqua. Le tension Crack non sono evidenti in campagna e sono state introdotte a titolo cautelativo. Le Marne di Monte Piano sono state considerate a bassa o nulla permeabilità, mentre le arenarie di Ranzano sono state simulate leggermente permeabili, anche in funzione della disposizione strutturale e della presenza in certe zone di strati arenacei anche se soventi lenticolari (strati rinvenuti alle quote di 450 m slm e 425 m slm).

Figura 17. Back analysis sezione 22 – frana A3

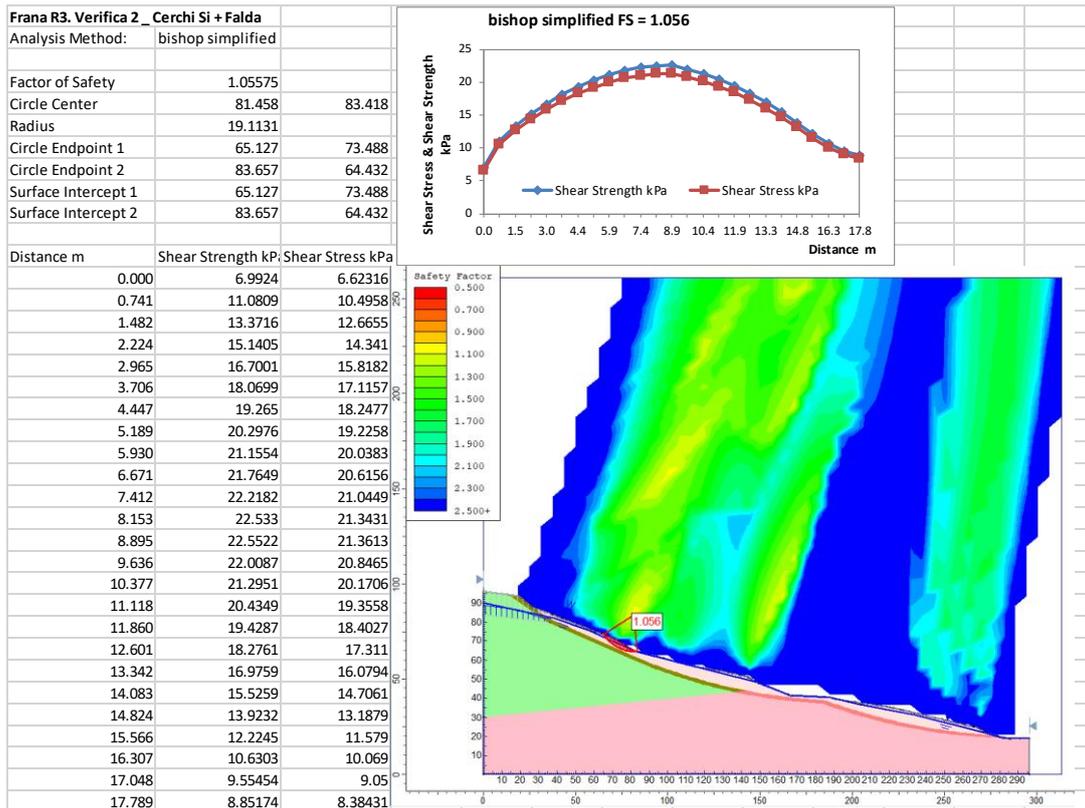
Una seconda e terza verifica sono state eseguite considerando una verifica interna al corpo di frana, sia con rotture circolari sia con rotture non circolari. I valori dei parametri geotecnici forniti dalle verifiche 2 e 3 sono risultati paria a: $c' = 8.0$ kPa, $\phi' = 22.2^\circ$.

Figura 18. Verifica interna stabilità frana A3.

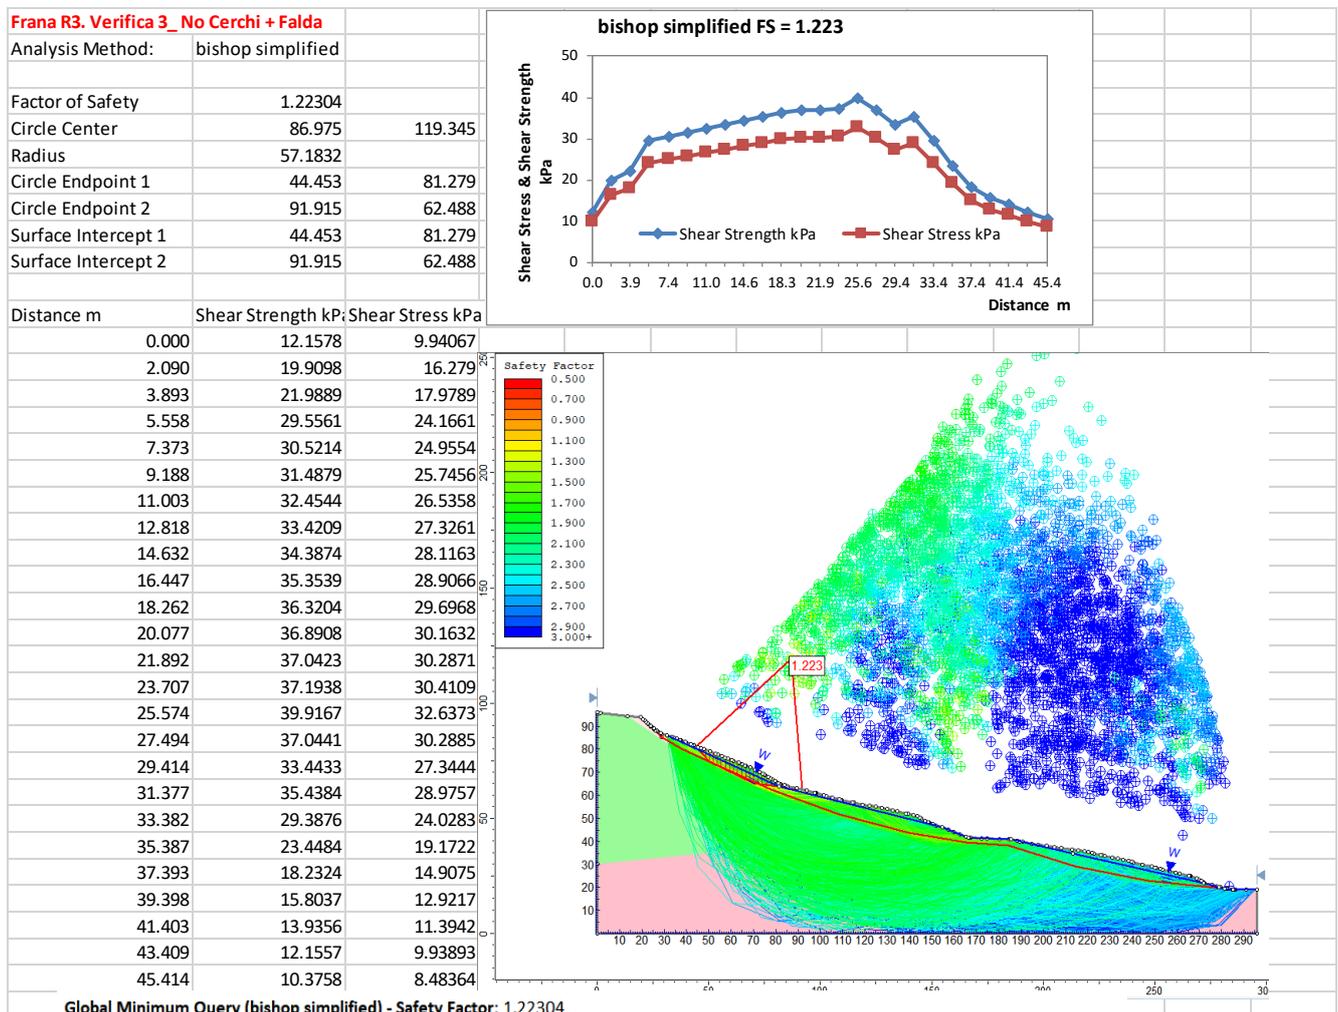
Figura 19. Verifica interna stabilit  frana A3. Superfici di taglio non circolari

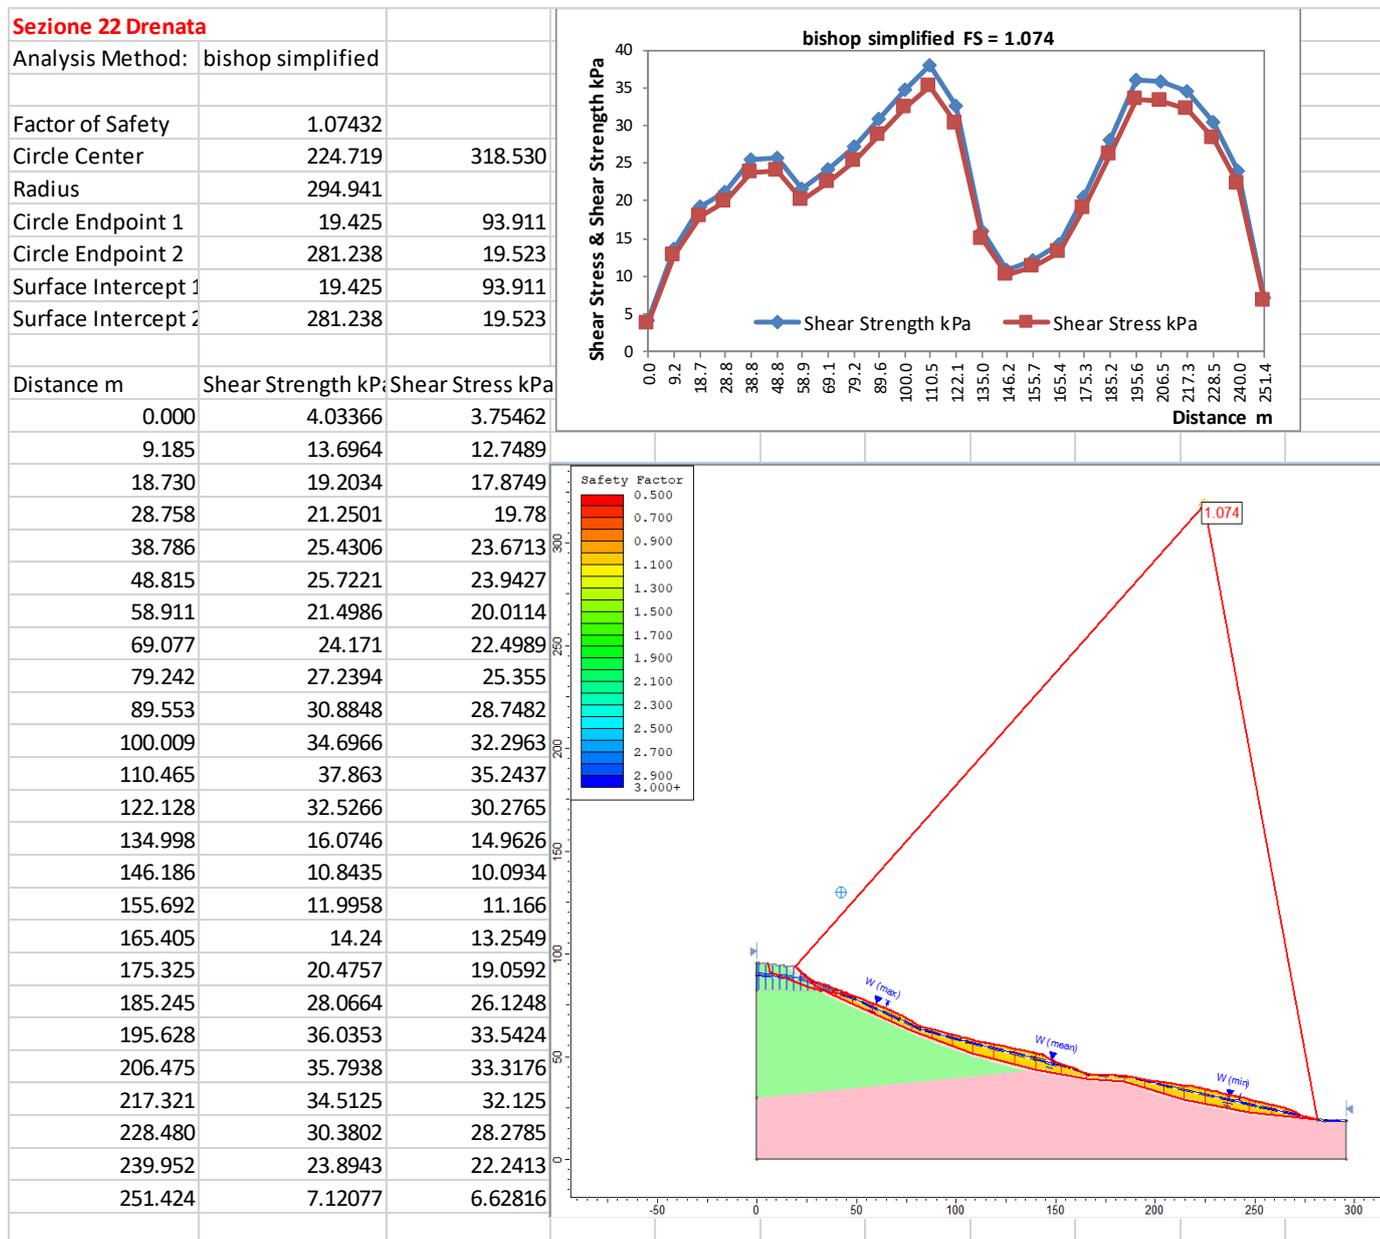
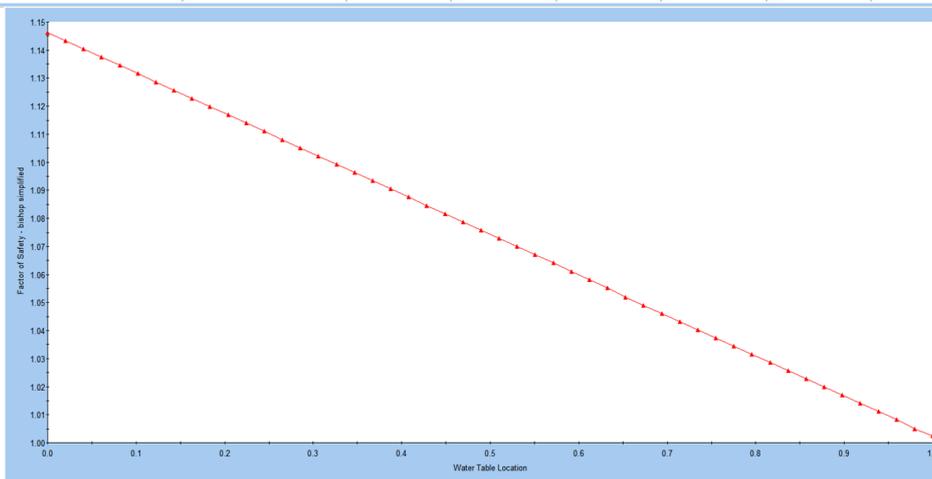
La verifica globale evidenzia un aumento del coefficiente di sicurezza da 1.002 a 1.074, con un aumento di Fs di circa l'8%.

Variazione di FA con il variare della falda (per falda = 1 = massima quota; per falda 0 minima quota)

Per valutare l'efficacia delle trincee drenanti   stata eseguita analisi considerando di ridurre la quota falda tra -1.7 e -2.0 m dal pc.
