COMUNE DI CARPINETI

SISTEMAZIONE MORFOLOGICA AMBIENTALE DEL DISSESTO 16 DI PAE

COMPARTO ESTRATTIVO CARPINETI EST – CAVA DI ARGILLA POIATICA – MONTE QUERCIA

R3.1 – SISTEMAZIONE MORFOLOGICA AMBIENTALE DEL DISSESTO 16 DI PAE

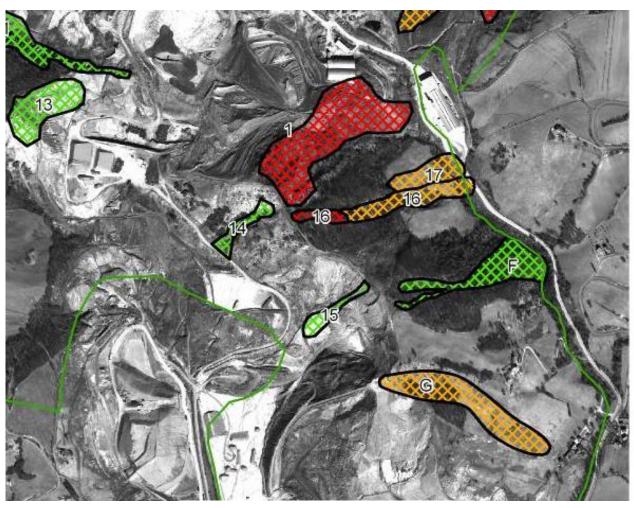
Figura 2. Estratto da Allegato 1/B Comparto Carpineti Est dello Studio di compatibilità Idraulico-geologico relativo al polo n°1 "Comparto delle argille di Carpineti"

(16) Gradinate in testata di frana, segni di scivolamenti rotazionali retrogressivi. <u>Frana</u> in parte attiva (sommità) e quiescente nel resto del corpo - censita nel PTCP.

Il dissesto è censito nel PAE con il codice 16 ed è ubicatO sul versante orientato Nord-Est del crinale di Mte Quercia immergente verso il t. Dorgola. A seguire l'estratto planimetrico della frana come censita nel PAE

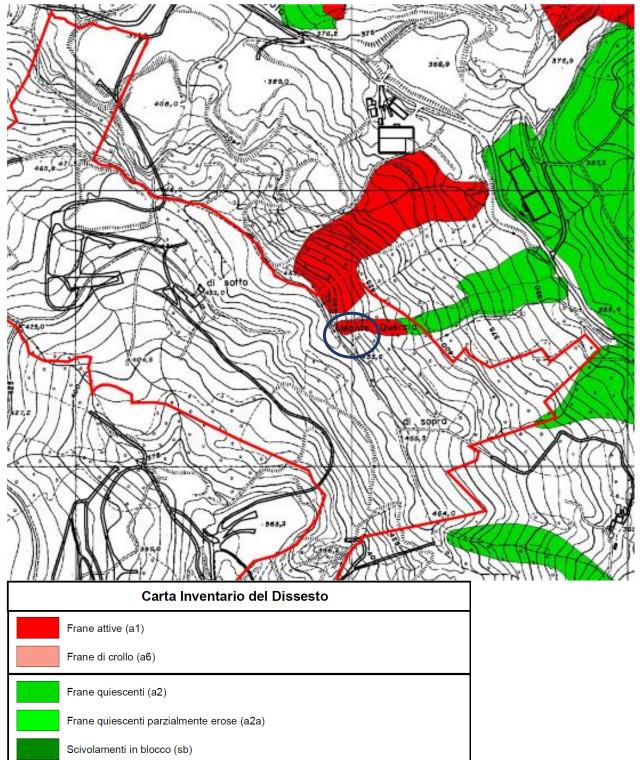
Figura 3. Estratto "Carta del dissesto" del PTCP con sovrapposto il perimetro della cava Poiatica- di Mte Quercia

Il dissesto è altresì censito nella carta del dissesto del PTCP di Reggio Emilia come si evidenza dalla figura di seguito riportata

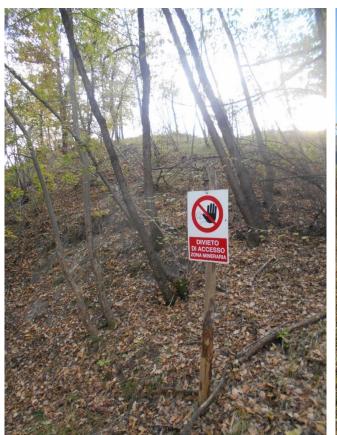
Figura 5. Corona attiva del dissesto R4 in corrispondenza del

Figura 4. Porzione di nicchia dissesto 16 di PAE

versante opposto al versante dove presente il dissesto 16

Sul versante opposto alla zona di sviluppo del dissesto 16 è presente l'area R4-F3 di Mte Quercia delle argille grigie che come ampiamente descritto nelle relazione del Piano di coltivazione e sistemazione si trova in dissesto. A seguire le evidenze fotografiche delle due aree e l'ubicazione cartografica.

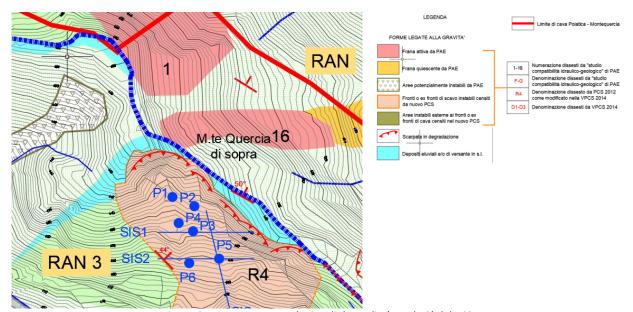
Figura 6. Estratto carta geologica di dettaglio (Tavola 8) del PCS presentato

Dalla cartografia, realizzata con rilievo topografico di dettaglio, si evidenza come le nicchie dei due dissesti siano quasi contigue e comunque molto vicine con distanza tra le nicchie minore di 10 m.

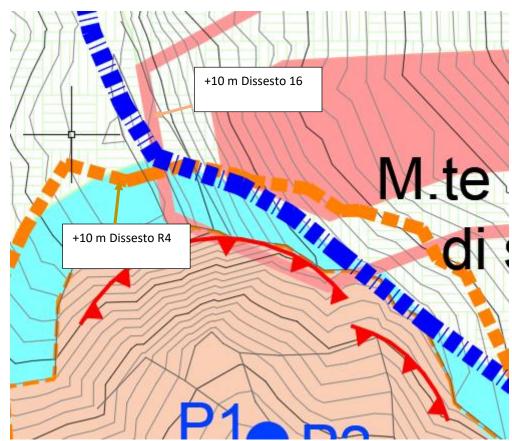
Figura 7. Messa in evidenza delle aree di influenza con equidistanza 10 m

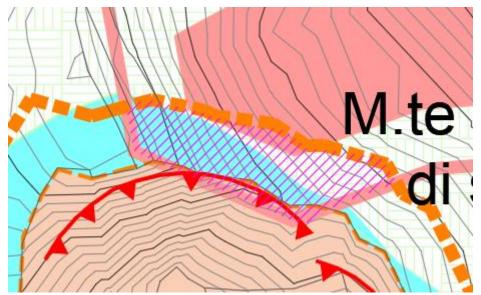
Figura 8. Sovrapposizione delle aree di interferenza (circa 450 mq)

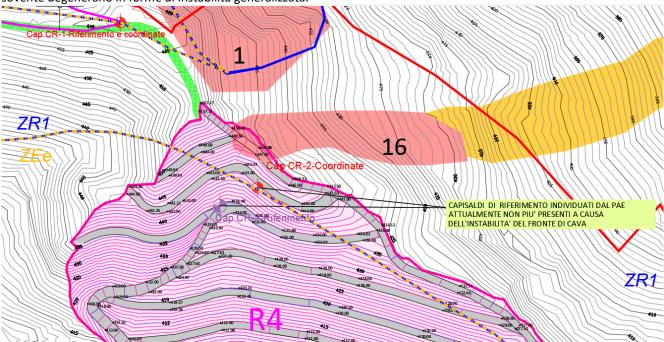
Lato dissesto 16. Il progetto prevede lo scoronamento della nicchia di frana con asportazione di circa 300 mc e creazione di zona subpianeggiante su substrato roccioso. Se durante le lavorazioni venissero intercettate acque sotterranee saranno captate con trincee drenanti. La zona subpianeggiante consentirà in tale area di ricostruire il sentiero Dorgola franato verso il lato del dissesto R4. La creazione del sentiero consentirà una migliore gestione delle acque meteoriche che saranno immesse nel sistema di banche e canali previsto nel versante R4.

Lato dissesto R4. Il progetto prevede la completa asportazione del dissesto R4 con la creazione di una morfologia del versante a scarpate di circa 30° di altezza pari a 8 m intervallate da banche suborizzontali di 4 m di larghezza. Tale geometria garantisce una ottima stabilità ed anche una buona regimazione delle acque superficiali impedendo l'istaurarsi dei fenomeni di ruscellamento concentrato che portano alla formazione di forme calanchive e/o pseudo-calanchive che sovente degenerano in forme di instabilità generalizzata.

Figura 9. Estratto planimetria scavi Tavola 14 di PCS

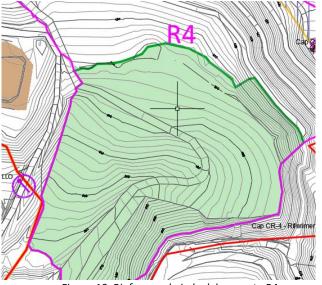
Figura 10. Rinfranco al piede del versante R4

I volumi asportati dalla piccola nicchia del dissesto 16 saranno riutilizzati nel rinfranco del dissesto R4 previsto nel PCS.

La stabilità del versante lato Cava è anche certificata dalle verifiche di stabilità che individuano un coefficiente di sicurezza maggiore di 1.5 sia in condizioni statiche che dinamiche ed un sensibile miglioramento della stabilità lato Dorgola.

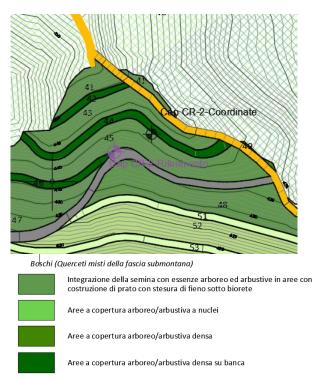
Figura 11. Ricostruzione vegetazione. Estratto dal Progetto di sistemazione del PCS 2019

La modellazione morfologica finale consentirà un recupero vegetazionale che sarà realizzato con bioreti (georeti in cocco o juta sopra fieno) seminate con essenze erbacee arricchite con semi di essenze arboree ed arbustive.
